## Optimalisasi Kinerja Kondensor Sistem *Refrigerant Plant* di Kapal MV. Dian Cordelia

Rio Andika<sup>1✉</sup>, Markus Asta Patma Nugraha<sup>2</sup>, Juliandri Hasnur<sup>3</sup>, Rudy Susanto<sup>4</sup>

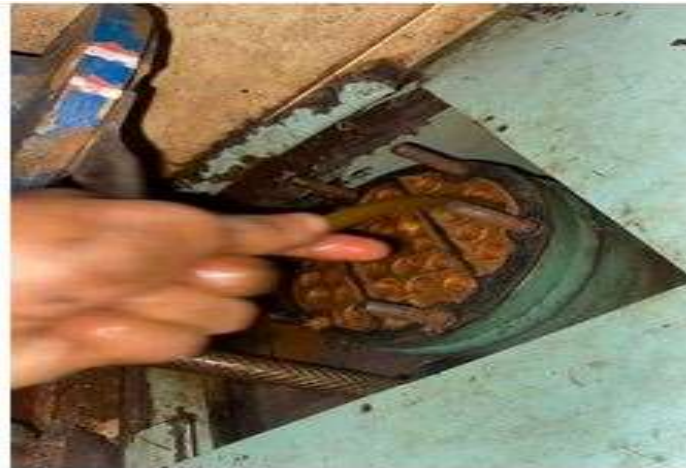
**Gambar 2. Lumpur dalam Pipa**

Langkah kedua yaitu, adanya kotoran berupa lumpur. Dari data observasi peneliti menemukan di atas kapal MV. DIAN CORDELIA tentang optimalisasi kinerja condenser system refrigerand plant di peroleh factor-faktor penyebab terjadinya endapan pada pipa-pipa condensor adalah air laut yang kotor. Dari hasil observasi peneliti dalam penelitian ini juga mendapatkan penyebab atau factor lain adanya endapan pada pipa-pipa condensor air yang akan masuk ke kondensor adalah adanya kotoran berupa lumpur yang akan menyebabkan tersebut akan mengendap dalam pipa-pipa. Untuk membuktikan data dari hasil observasi tentang adanya endapan pada pipa-pipa condensor system refrigerant plant dapat di lihat pada gambar sebagai berikut.

Berdasarkan gambar tersebut dapat dilihat bahwa di dalam pipa pipa condensor terdapat kotoran berupa lumpur. Setelah melakukan observasi peneliti melakukan wawancara dengan masinis 2 mengenai adanya endapan pada pipa-pipa condensor system refrigerand plant pada saat kapal memasuki perairan sungai Kapuas di pontianak. Masinis 2 menyatakan bahwa penyebab terjadinya endapan dikarenakan kondisi air yang masuk ke condensor adalah air yang kotor, kotoran yang dimaksud adalah kotoran berupa lumpur. Untuk memperkuat data dari hasil observasi dan wawancara tentang adanya endapan pada pipa-pipa condensor system refrigerant plant akan dilakukan studi dokumentasi untuk menyempurnakan hasil penelitian berupa gambar sebagai berikut.

Yang kedua, membersihkan kotoran berupa lumpur. Air laut yang kotor merupakan salah satu penyebab adanya endapan pada condensor, maka dari itu perlu dilakukan upaya upaya untuk menjaga air laut yang masuk ke dalam condensor dalam keadaan bersih dengan cara selalu memeriksa dan membersihkan filter air lau guna mencegah kotoran memasuki condensor. Adapun beberapa prosedur yang perlu di perhatikan dalam melakukan pembersihan pada pipa-pipa condensor sebagai berikut. 1) Pastikan system refrigerant plant dalam keadaan off, 2) Matikan pompa yang akan menekan air ke condenser, 3) Tutup valve in/out air condenser, 4) Buka cover condenser, 5) Gunakan alat pembersih yang elastis. Adapun prosedur pengoperasian setelah pembersihan condensor sebagai berikut. 1) Tutup filter seachat Kembali cover yang di buka. 2) buka valve in/out air ke kondensor. 3) hidupkan pompa pendingin kondensor. 4) apabila semua sudah tidak ada masalah start system refrigeran plant.

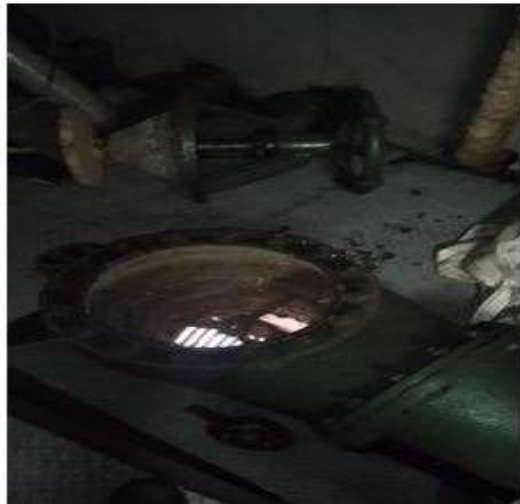
**Gambar 4. Filter Seachast**

Langkah ketiga yaitu, filter *seachast* rusak. Dari data observasi peneliti menemukan di atas kapal MV. DIAN CORDELIA tentang optimalisasi kinerja condenser system refrigerand plant di peroleh factor-faktor penyebab terjadinya endapan pada pipa-pipa condenser adalah filter seachast tidak bekerja sebagai mana mestinya, yang mana filter seachast tersebut rusak sehingga kotoran dan lumpur yang ada pada air laut tidak tersaring secara optimal. Filter seachast sangat berpengaruh terhadap condensor yang mana air laut yang masuk ke condensor harus melalui tahap penyaringan antara air laut dan kotoran, yang mana air laut tersebut akan masuk ke condensor . Untuk membuktikan data dari hasil observasi tentang adanya endapan pada pipa-pipa condensor system refrigerant plant dapat dilihat dari foto sebagai berikut :

Berdasarkan gambar tersebut dapat kita lihat bahwa filter seachast yang digunakan untuk menyaring kotoran tersebut telah rusak. Guna memperkuat data dari observasi peneliti melakukan wawancara dengan masinis 2 pada saat melaksanakan dinas jaga di engine room beliau menyatakan bahwa factor lain dari adanya endapan pada pipa-pipa condensor adalah filter seachast yang tidak bekerja sebagai mana mestinya yang mana filter seachast mengalami kerusakan sehingga kotoran yang masuk dari seachast akan lolos dan masuk ke condensor. Untuk memperkuat data dari hasil observasi dan wawancara tentang adanya endapan pada pipa-pipa condensor system refrigerant plant akan dilakukan studi dokumentasi untuk menyempurnakan hasil penelitian berupa gambar sebagai berikut.

Yang ketiga, memperbaiki atau mengganti Filter seachast yang rusak. Demi menjaga air laut yang masuk ke condensor untuk media pendingin pentinglah di perhatikan karna kotoran yang terbawa air laut akan di saring oleh seachast, maka dari itu apabila seachat tidak bekerja normal maka perlu di periksa, pada saat pemeriksaan seachast mengalami kerusakan maka upaya yang dilakukan adalah memperbaiki, dan apabila seachast sudah tidak layak untuk digunakan maka upaya yang dilakukan adalah dengan cara mengganti filter seachast tersebut. Prosedur-prosedur yang perlu di perhatikan untuk memperbaiki atau mengganti baru seachast sebagai berikut. 1) Tutup valve in/out seachast yang mau di perbaiki atau diganti. 2) Pastikan seachast lainnya terbuka. 3) Buka cover seachast. 4) Angkat seachast yang mau di perbaiki atau diganti Adapun prosedur pemasangan seachast. 5) Pasang seachast yang sudah di perbaiki atau diganti baru. 6) Tutup cover seachast. 7) Buka valve out / in seachast.

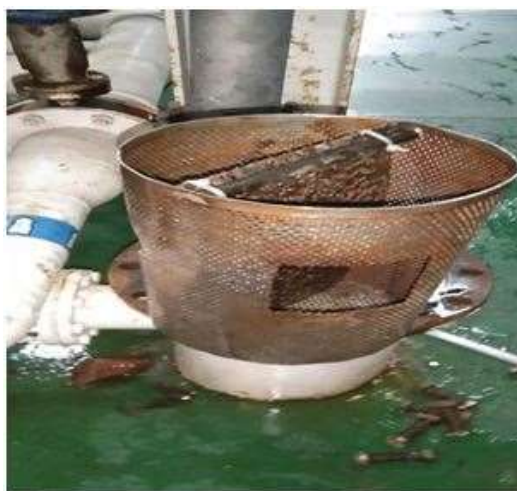
**Gambar 5. Filter Seachast Rusak**  
*Sumber: kamar mesin MV. Dian Cordelia*

Berdasarkan gambar tersebut kita dapat melihat filter seachast yang sudah rusak dengan adanya lobang dan caratan yang sudah parah.

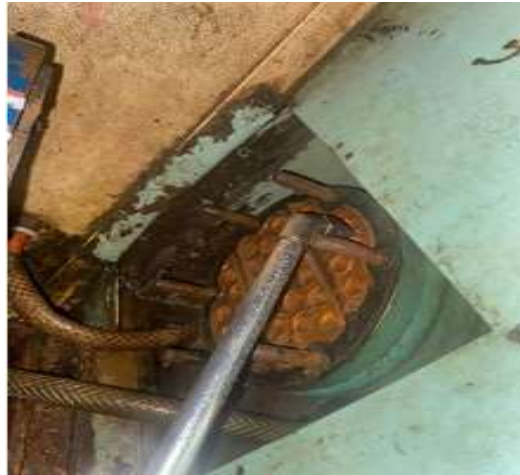
**Gambar 8. Pembersihan Menggunakan Angin Bertekanan**

wawancara tentang adanya endapan pada pipa-pipa condensor system refrigerant plant peneliti melakukan wawancara dengan masinis 2 tentang upaya yang kita lakukan ketika ada lumpur pada permukaan pipa condensor, beliau menyatakan upaya yang harus dilakukan adalah membersihkan pipa-pipa condensor dengan cara menyogok maupun di bersihkan menggunakan angin bertekanan Untuk memperkuat data dari hasil observasi dan wawancara tentang adanya endapan pada pipa-pipa condensor system refrigerant plant peneliti akan dilakukan studi dokumentasi untuk menyempurnakan hasil penelitian berupa gambar sebagai berikut.

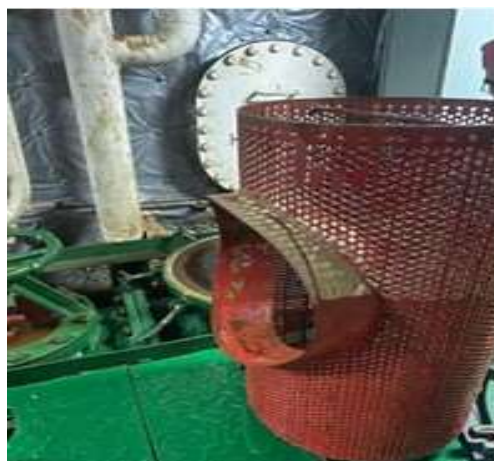
**Gambar 9. Filter seachast yang sudah diganti baru**

Yang ketiga yaitu memperbaiki atau mengganti filter yang sudah rusak. Dari data hasil observasi yang penulis lakukan saat melaksanakan penelitian di atas kapal tentang optimalisasi kinerja condensor system refrigerant plant di kapal MV. Dian Cordelia, adalah filter seachast yang rusak. Upaya yang dilakukan Ketika filter seachast sudah rusak adalah memeriksa seachast apa apabila filter seachast rusak adalah dengan cara memperbaiki atau mengganti filter yang lama dengan filter seachast yang baru. Untuk memperkuat data dari hasil observasi dan wawancara tentang adanya endapan pada pipa-pipa condensor system refrigerant plant peneliti melakukan wawancara dengan masinis 2 tentang upaya yang kita lakukan Ketika filter seachast tidak bekerja sebagai mana mestinya, beliau menyatakan upaya yang harus dilakukan adalah memperbaiki filter seachast yang rusak dan mengganti filter seachast yang sudah layak di pakai. Untuk memperkuat data dari hasil observasi dan wawancara tentang adanya endapan pada pipa-pipa condensor system refrigerant plant peneliti akan dilakukan studi dokumentasi untuk menyempurnakan hasil penelitian berupa gambar sebagai berikut.
