## Analisa Kerusakan *Exhaust Valve* Mesin Diesel Penggerak Utama di MT. Pancaran Prosperity

<sup>1,2,3</sup> Politeknik Pelayaran Sumatera Barat, Indonesia

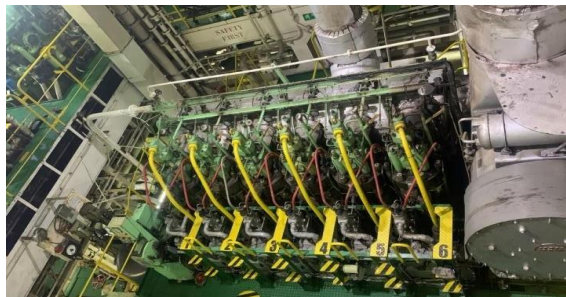
**Gambar 1. Mesin diesel**  
Sumber : Dokumentasi Pribadi
